**ASUNTO:** Solicitud de apoyo inter institucional para la rehabilitación del colector de aguas servidas de la vereda 20, sector La Ruezga Sur.

# STITUCIÓN COLECTOR RUEZGA SUR VEREDA 20 CON AV 05

## SUSTITUCIÓN COLECTOR RUEZGA SUR VEREDA 20 CON AV 05

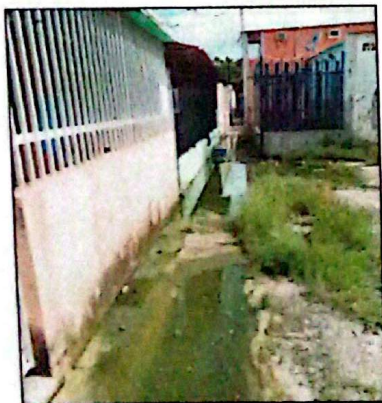
Colapso del colector de aguas servidas en la Ruezga Sur, vereda 20 con Av 05, generando afectación directa a 14 familias que habitan en la vereda y afectación indirecta a los habitantes del sector debido a la escorrentía de las aguas servidas por la Av principal 5, hasta un sumidero de drenaje ubicado a 50 metros del sitio de colapso

Colapso en la vereda

Se estima un requerimiento de 60 metros de colector para sustituir el colapsado y solventar la problemática existente. Se plantea modificar la dirección del flujo del colector de la vereda pues la ruta actual es muy larga, pasa por debajo de varias viviendas y descarga al mismo colector. En ese sentido, el consejo comunal posee un recurso que será destinado para la ejecución de los trabajos de sustitución, sin embargo es insuficiente y es necesario la participación de la Hidrológica y en Co Gestión con la comuna lograr la solución de este importante problema.

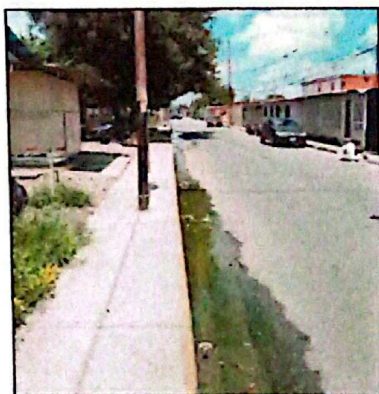
Colapso en la Av 05

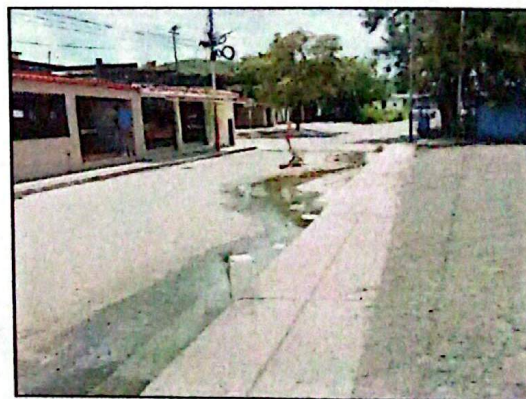
Captación en sumidero del colapso

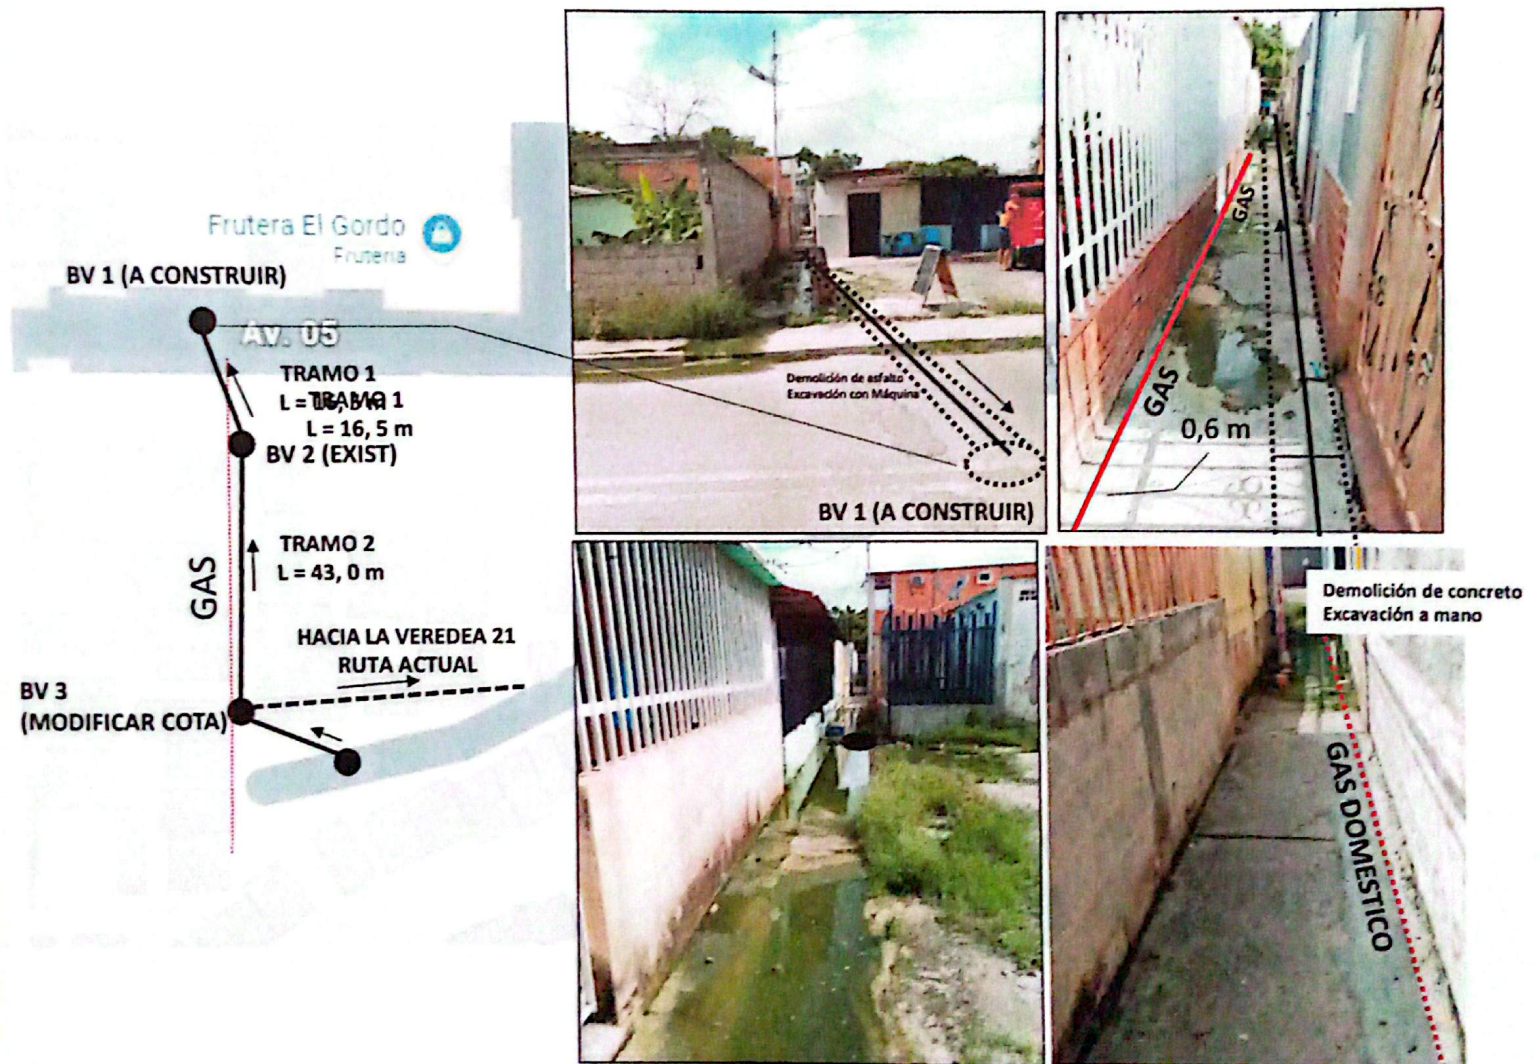
# SUSTITUCIÓN COLECTOR RUEZGA SUR VEREDA 20 CON AV 05

- ☐ El colector tiene un recorrido hacia la vereda 21, por debajo de unas viviendas. La vereda 21 está ubicada al Este de la vereda 20 y Descarga en el colector principal de la Av 05 cuyo flujo va en sentido Este – Oeste

- ☐ Se propone cambiar la dirección del flujo en la vereda 20, para no tener que depender del tramo aguas abajo que se encuentra por debajo de unas viviendas. La pendiente es favorable y existe un desnivel factible para este cambio de dirección, además que en la vereda se puede subir la rasante de la tubería po que permite ahorros y viabiliza económicamente la propuesta

- **01 Cono**
  - **02 días de compresor** para la demolición de 60 metros (45 metros en la vereda, 15 metros hacia la descarga en la Av 05)
  - **02 días de Cuadrilla** para construir el tramo de descarga (15 metros), el empalme al colector principal de la Av. 05 y construcción de una BV
