Ante todo, cordiales saludos y con el debido respeto, por medio de la presente me dirijo ante su competente autoridad, para dar respuesta a la solicitud de practicar la diligencia de Inspección Técnica con fijación fotográfica en el lugar Calle 23 entre Carreras 15 y 16, Parroquia Catedral del Municipio Iribarren del Estado Lara, ordenada por el despacho bajo su administración, Fiscalía Tercera, lo cual corresponde a la Causa N° MP-93440-2026.

**ACTA**

En cumplimiento con lo ordenado por la **Fiscalía Tercera**, correspondiente a la **Causa N° MP-93440-2026** en curso, el día **Jueves 06/08/2026**, Hora 6:00 pm, yo, **Abg. Carlos José Duran**, **INPRE 153.109**, actuando en este acto en mí condición de **vocero del Comité de Justicia y Paz del Consejo Comunal "Centro Histórico de Barquisimeto"**, en compañía del ciudadano **Rafael Trinidad Duno**, Titular de la Cedula de Identidad N° **V-5.375.733**, **vocero del Comité Vivienda y Habitat**, nos trasladamos a la dirección indicada, donde le solicitamos a la ciudadana **Doris Coromoto Ortiz**, Titular de la Cédula de Identidad N° **V-7.440.611**, el permiso correspondiente para ingresar a su vivienda de su propiedad, con la finali

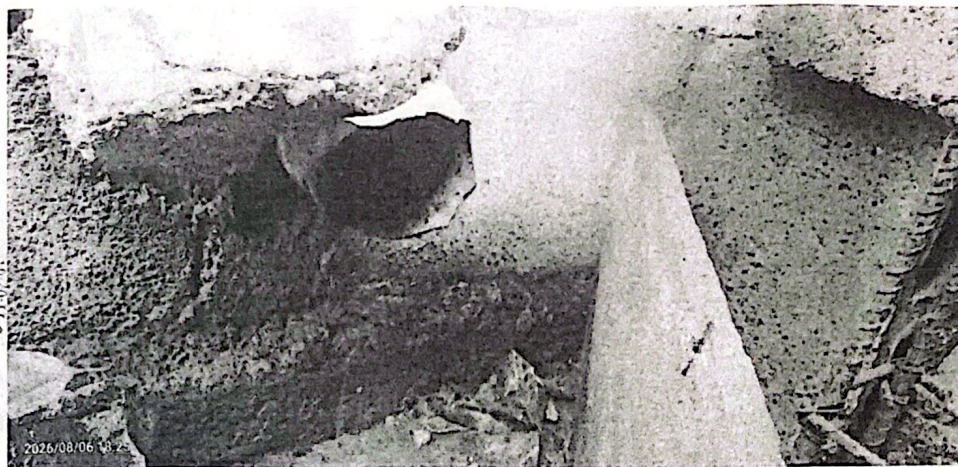
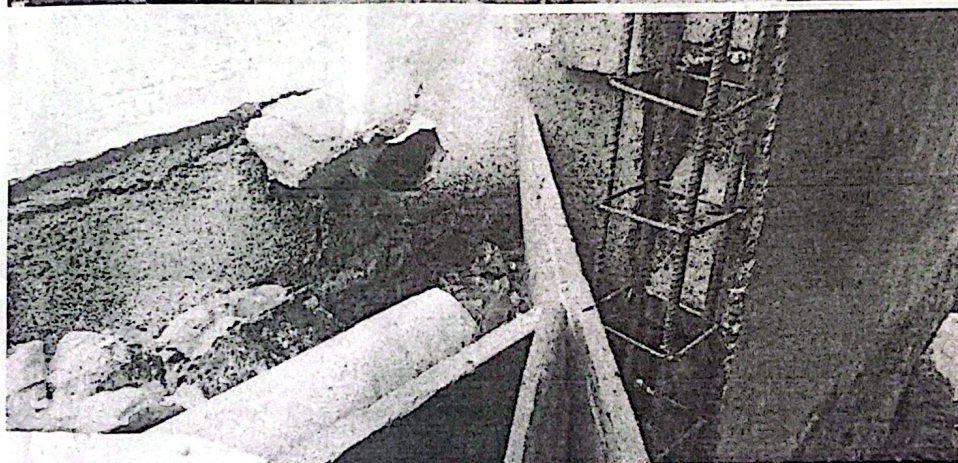
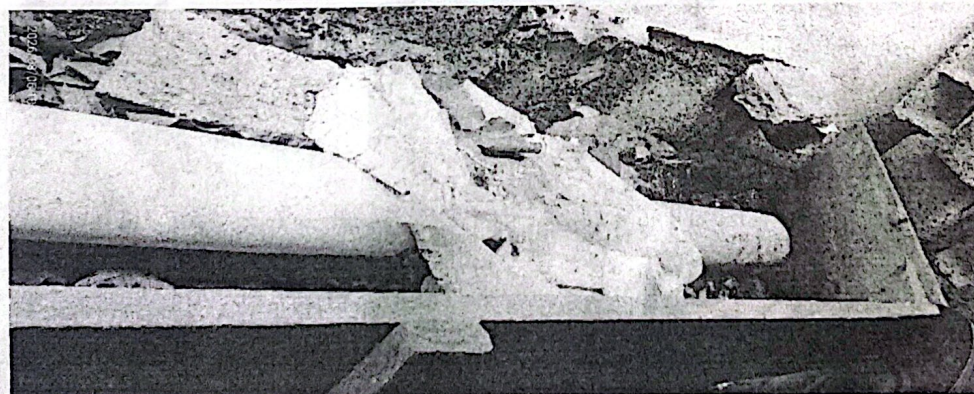
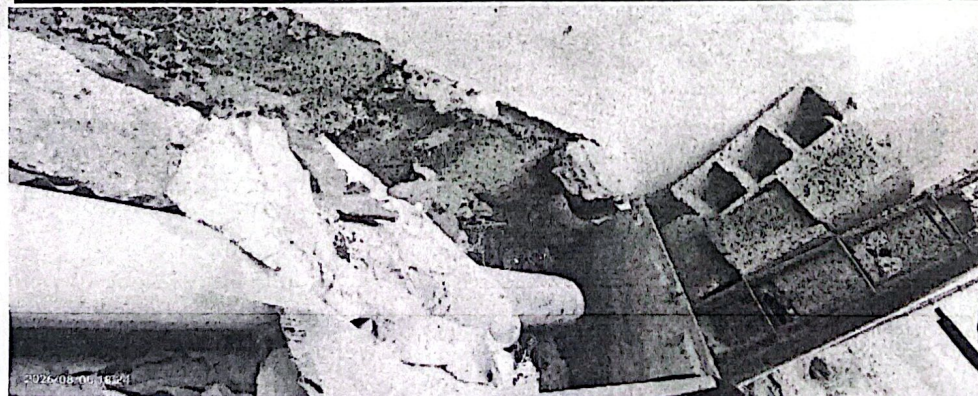
(Imágenes 1,2,3,4)

- 1) Las imágenes N° 1, 2, 3 y 4, enfocan la tubería que proviene de la vivienda adjunta, lado izquierdo a la vivienda afectada propiedad de la Sra. **Ortiz**, donde se puede observar que la tubería de las aguas negras que vienen de la vivienda adjunta propiedad de la Sra. **Alba Rojas**, presenta no estar conectada a ninguna tubería de **desagüe de aguas negras**. Las aguas negras caen directamente

dentro de la vivienda afectada propiedad de la Sra. **Ortiz**, generando insalubridad y filtraciones en el lugar afectado. (se anexan imágenes 1, 2, 3 y 4)

**Primero:** Para solventar la problemática denunciada, se **sugiere** que la misma, sea a través de la decisión judicial correspondiente, que le ordene a la parte infractora, a que **proceda de inmediato** a instalar su **respectiva tubería de desagüe de aguas negras** y se **conecte al cachimbo** que le fue asignado por HidroLara en su oportunidad.

**Segundo:** Se recomienda se ordene de inmediato a la **parte que no posee tuberías para el desagüe de agua negras**, Familia **Rojas**, a que proceda ante la Dirección de Ingeniería Sanitaria de HidroLara y de Sanidad Estatal, para que conjuntamente inicien los trabajos que les corresponden realizar, para la solución definitiva del problema denunciado.

**Tercero:** Se sugiere la reparación de los daños y perjuicios ocasionados a la vivienda de la Sra. **Ortiz**, comenzando con la **inmediata clausura y eliminación de la tubería** que está afectando la vivienda de la Sra. **Ortiz**.

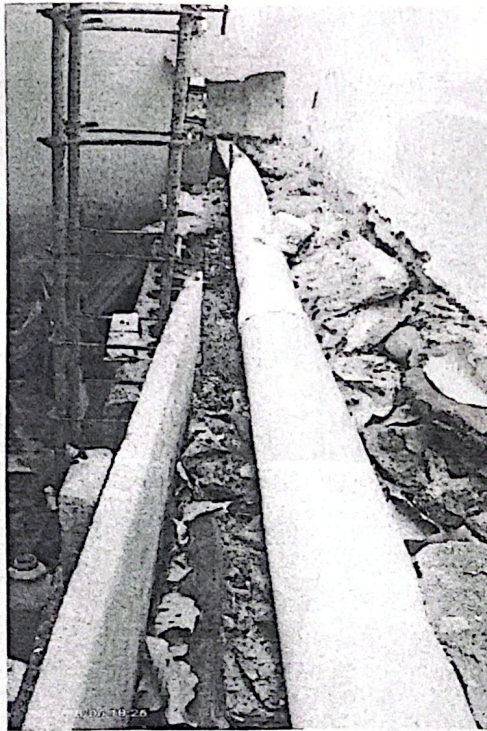
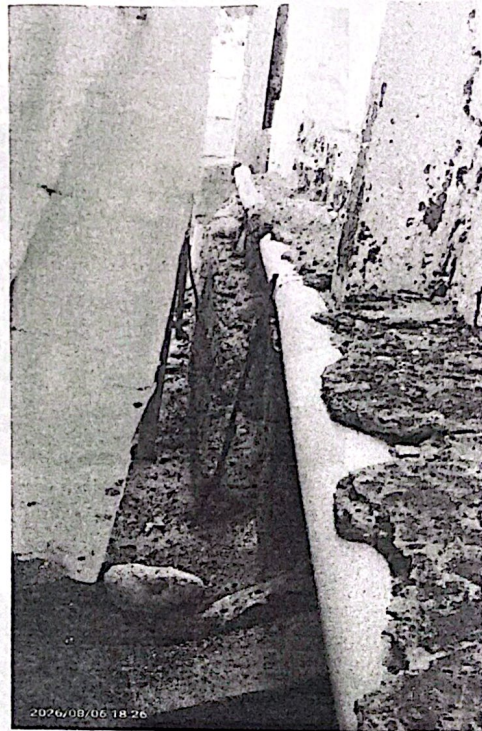
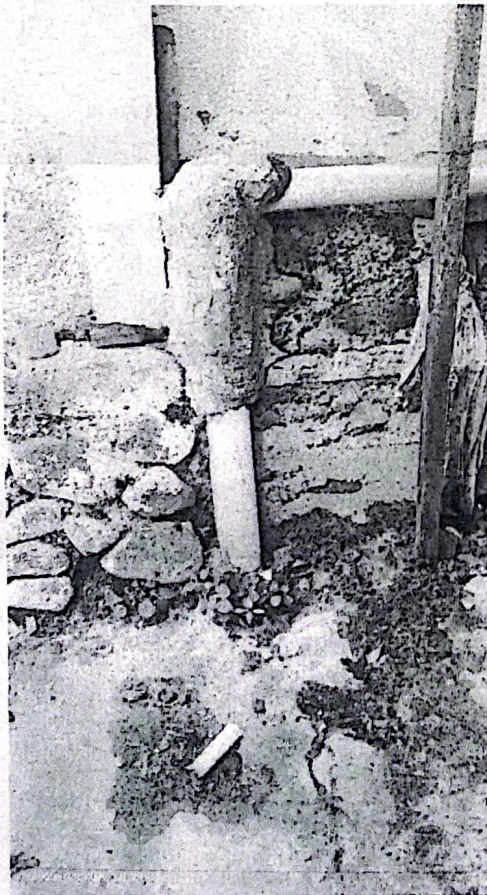
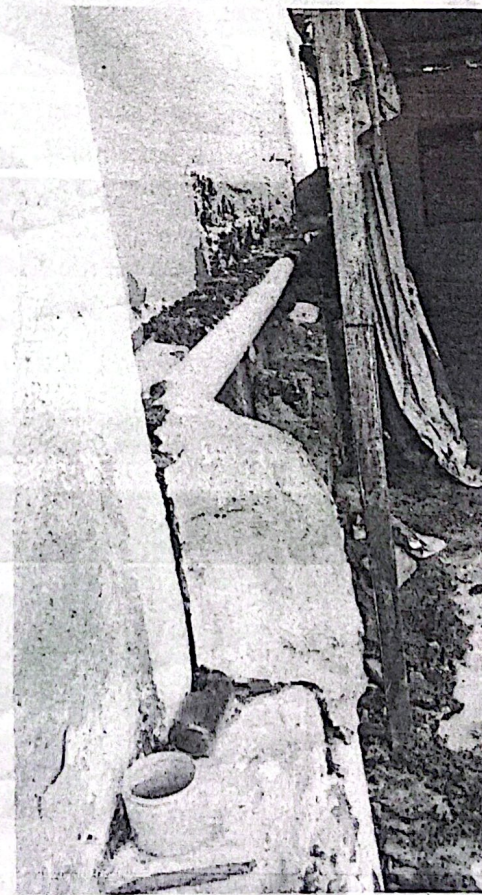
(Imágenes 5,6,7,8)

- 2) Las fotografías 5, 6, 7 y 8, muestran la trayectoria de la tubería principal propiedad de la Sra. **Ortiz**, la cual se conecta primero a la **tanquilla** interna de aguas negras, y luego se conecta al **cachimbo** en la parte externa, en la acera al derecho de frente de la vivienda propiedad de la Sra. **Ortiz**. (se anexan imágenes 5, 6, 7 y 8).
- 3) Las imágenes 9, 10 y 11, se anexan, permiten identificar el cachimbo al cual se une la tubería de aguas negras que vienen de la vivienda propiedad de la Sra. **Ortiz**, fotografías éstas que permiten observar la ubicación del referido cachimbo, que se encuentra **frente al portón** de color azul propiedad de la Sra. **Ortiz**.
