**MEMORANDO**

ASUNTO: Remisión informe técnico

**INFORME DE INSPECCIÓN TÉCNICA, SECTOR EL CERRITO, SECTOR LA MIEL, PARROQUIA GUSTAVO VEGAS LEON, MUNICIPIO SIMON PLANAS DEL ESTADO LARA.**

Fecha de inspección: 28 de julio de 2026.

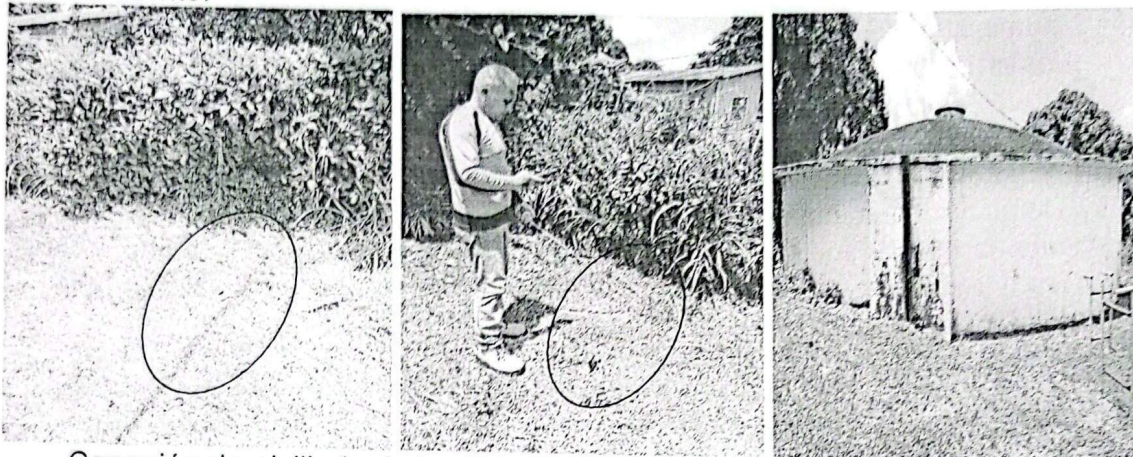
Una vez presentes en el sitio objeto de inspección, con la orientación del personal de la hidrológica se procedió a identificar el punto donde fue realizada la conexión; dado que, la tubería se encuentra enterrada se procede a georreferenciar bajo las coordenadas UTM: E: 478.016 m, N: 1.178.915 m.

Este punto de conexión fue realizado por la ciudadana Carolina Peraza; presuntamente para el beneficio doméstico; siendo desconectado y sellado por la hidrológica Delegación Simón Planas, por no contar con la respectiva autorización y estar conectada directamente al tubo matriz.

Ubicación de la conexión no autorizada en la aducción subterránea al estanque El Cerrito.

Se presume que la toma o conexión ilegal se realizó directamente en la tubería de acero de ocho pulgadas (8") de diámetro, proveniente del pozo subterráneo denominado Casa Blanca hasta el Estanque El Cerrito.

Para el momento de la inspección, se evidencia que la conexión no autorizada fue desconectada y clausurada por el personal de la Hidrológica en el año 2024; por lo tanto, actualmente en el sitio objeto de inspección no existe conexión o toma directa de la tubería.

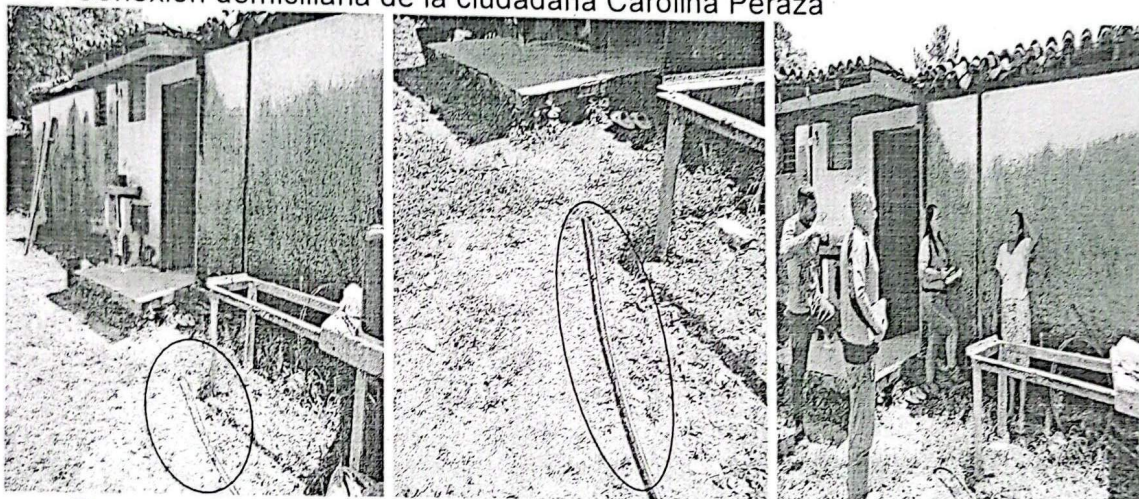
Actualmente la residencia cuenta con el servicio de agua potable desde el 2024, conexión realizada por la hidrológica al tubo de distribución de seis pulgadas de diámetro del sector Boca de Monte con adaptación a manguera de PVC de dieciséis milímetros de diámetro.

Se realizó recorrido por la residencia familiar constatando la existencia de una manguera de PVC de dieciséis milímetros de diámetro, dispuesta de manera subterránea.

Conexión domiciliaria de la ciudadana Carolina Peraza

Actualmente la residencia familiar cuenta con servicio domiciliario de agua, conectada en el tubo de distribución; esta misma es utilizada para actividades vinculadas a otro uso distinto al doméstico.

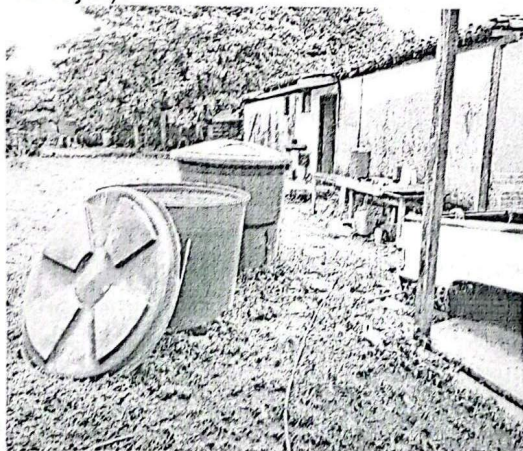
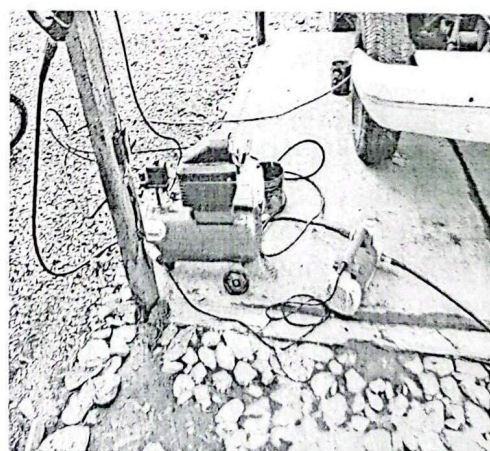
Se observa la existencia de dos tanques de PVC para el almacenamiento de mil setecientos (1700) litros de agua, proveniente de la conexión establecida por la hidrológica para el uso doméstico; aprovechando de ello el lavado de vehículos de manera esporádica.

Se constató la presencia del siguiente equipo utilizado para el lavado en alta presión: un hidrojet: Marca Total, Presión 100 bar (1450 psi), Caudal 6,7 L/min, un compresor de color rojo de presunta propiedad del ciudadano Regulo Méndez; manifestando que, realiza el lavado de vehículos en un promedio de seis carros y ocho motocicletas semanal, considerando la disponibilidad eléctrica y usuarios.

Tanques de almacenamiento y equipos para el lavado a presión (compresor e hidrojet).
