Asunto: Memorándum técnico - Legal

Yo, **YOHALY PEREZ**, venezolana, Mayor de Edad, Cedula de Identidad **Nro. 17.319.595**, en representación del Ciudadano: **NAURAS CHAER**, venezolano, mayor de edad, titular de la cédula de identidad **Nro. 18.654.067**, en su condición de **Propietario** del inmueble ubicado en la Avenida Lara 1-79, entre calle 7ª y 8 Urbanización Nueva Segovia, Iribarren Estado Lara, ante usted remito el presente memorándum con carácter de estricta urgencia institucional y legal en relación con la grave contingencia técnica que afecta al inmueble en cuestión.

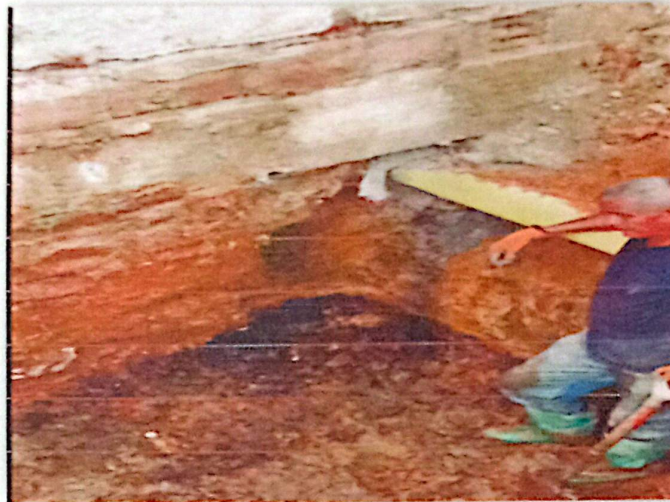
•**Filtración Ininterrumpida de Aguas Servidas:** Brote activo de efluentes cloacales que emanan directamente de los taludes de tierra y paredes perimetrales del terreno socavando continuamente el estrato de suelo.

Se evidencia la filtración constante proveniente de la tubería principal de servicio, ocasionando el socavamiento y la humectación severa del terreno.

•**1. Inspección y Diagnóstico Técnico Inmediato:** Despliegue de una cuadrilla de ingeniería de campo en un lapso no mayor a 24 horas para precisar el punto de ruptura o colapso de la red colectora.

•**2. Ejecución de Obras de Reparación de Emergencia:** Activación de maquinaria e infraestructura para el saneamiento, achique, sellado y reemplazo definitivo de la tubería colapsada.

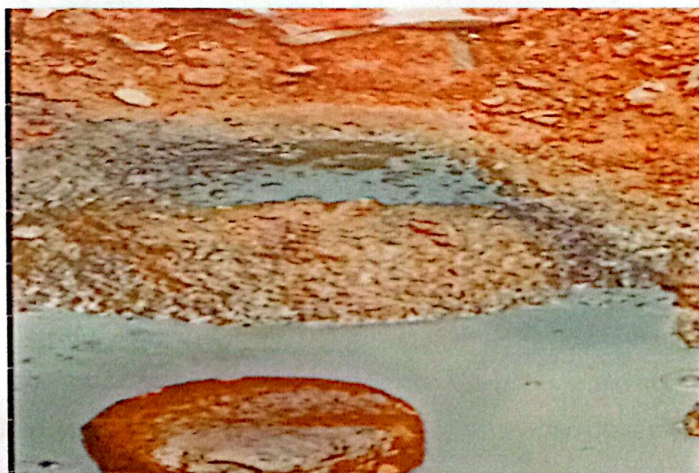
•**Foco Infeccioso y Proliferación de Vectores:** Se constata presencia crítica de larvas, gusanos y plagas en las fosas de filtración, originando emanaciones de gases contaminantes e insalubridad extrema para la comunidad local y trabajadores.

Detalle de la presencia de larvas y gusanos en el pozo de agua estancada, representando un severo riesgo epidemiológico e higiénico.
