**Para:** GERENCIA DE MANTENIMIENTO DE REDES  
**De:** DEPARTAMENTO DE OBRAS COMUNITARIA  
**Asunto:** EN EL TEXTO  
**Fecha:** SÁBADO 13/07/2024

**LUGAR.** COMUNIDAD PATARATA II CALLE LA RUEZGA.

Se realizó inspección en la urbanización Patarata II calle La Ruezga por solicitud de los vecinos ante la aplicación VenApp 1X10 Del Buen Gobierno código SP-8802990, por posible colapso del colector.

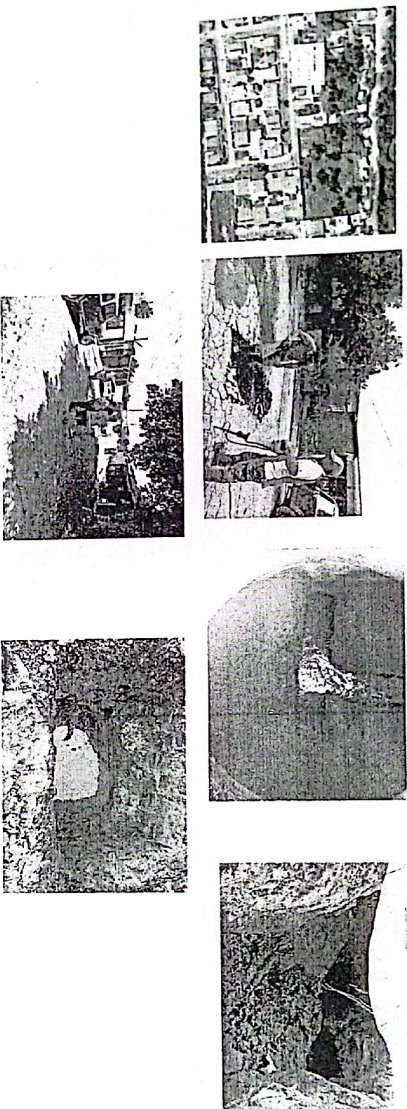
## UBICACIÓN GEOGRÁFICA Y MEMORIA FOTOGRÁFICA

Se evidenció un colapso en el colector que se encuentra en la calle La Ruezga (ESTE) se encuentra colapso de tubería de concreto (D)= 10" en tres de los puntos sondeados, en la calle La Ruezga (OESTE) no se realizaron sondeos ya que la solicitud se realizó solo por la calle (ESTE).

Realizar nuevos sondeos en la boca de visita de la calle principal (está tapada con asfalto) la calle (ESTE) amerita reconstrucción de 110 ML de tubería.
